21 a 25 de Agosto de 2006  
Belo Horizonte - MG

## Compartilhamento da Infra-estrutura Poste após a Universalização

**Eng. Romildo Alves dos Prazeres**  
**COPEL Distribuição S.A**  
romildop@copel.com

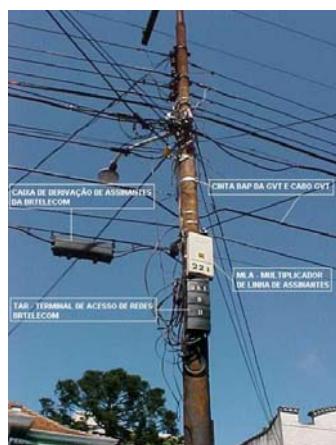
Nessa foto vemos uma grande quantidade de fe (fios drops) fixados fora do local destinado ao compartilhamento no poste, alguns próximos da rede elétrica. Também vemos um MLA - Multiplicadores de Linhas de Assinantes instalado no poste, aumentando a quantidade de fios, e uma caixa de derivação fixada no poste, dificultando o espaço para a colocação de escada devido o seu tamanho. Essa foto é da rede de distribuição elétrica na cidade de Curitiba, no Paraná, que é compartilhada com a Brasil Telecom.

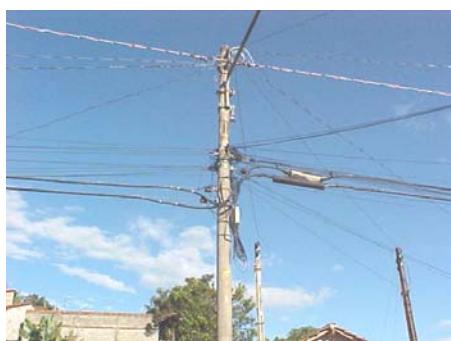
Foto 1

A foto 1 mostra a rede de telecomunicações utilizando quatro (4) pontos de fixação, fazendo com isso, um alteamento para passar os cabos numa travessia de avenida. Nessa situação, deveriam ter solicitado a concessionária Bragantina que estudasse uma maneira técnica para dar condições de travessia, mas como não querem pagar a adequação de rede, passam sem a devida liberação.

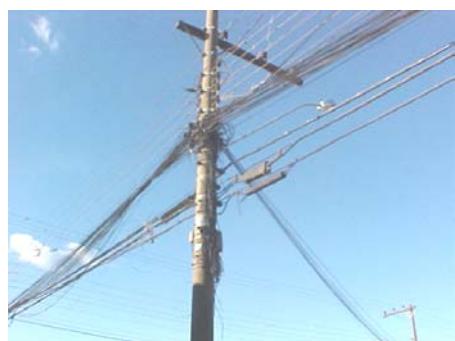
Foto 2

A foto 2 mostra os fios drops de ligações de telefones fixos, fixados acima da luminária, fora da faixa destinada ao compartilhamento no poste. Uma situação assim requer da operadora de telefonia a instalação de cabos, mas note-se que nesse poste já existe três cabos passando em tangente, de 200 pares cada um, mostrando que o armário de distribuição da telefonia, nesse local, já deve estar totalmente ocupado, sem espaço para novas solicitações, e requer da operadora uma ampliação desde a central telefônica até o armário. Tal situação requer investimentos maiores, o que nem sempre é feito pelas operadoras, e quem tem que arcar com essa falta de planejamento são os proprietários da rede de distribuição.

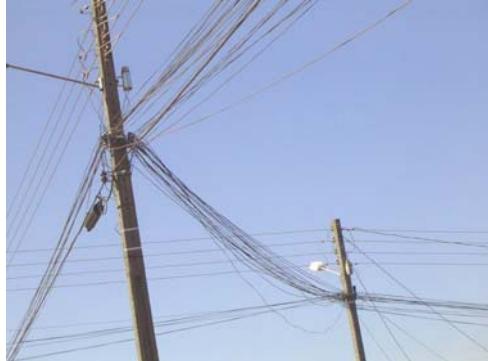
Foto 3

As fotos 3 e 4 são da CFLO na cidade de Guarapuava, sendo que a foto 3 mostra um cruzamento irregular de fios drops numa esquina, sem fazer o cruzamento que as normas de montagem de redes de telecomunicações pedem. Na foto 4 observamos alguns MLA – Multiplicador de Linha de Assinante instalados no poste, originando muitos fios no vão. A Companhia de Força e Luz do Oeste tem sua rede de distribuição compartilhada com a Brasil Telecom.

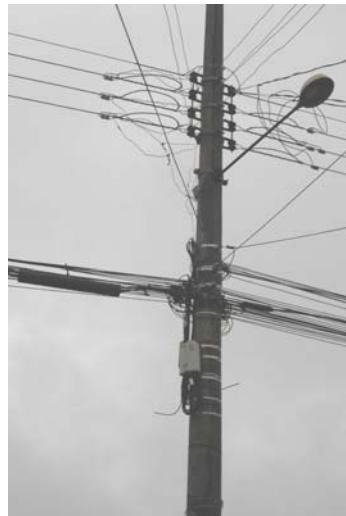
Foto 5

A foto 5 da concessionária EDEVP do Vale do Paranapanema, que tem a operadora Telefônica como usuária de sua rede de distribuição, mostra um MLA instalado no poste e muitos fios ocupando o espaço para o compartilhamento com outras empresas.

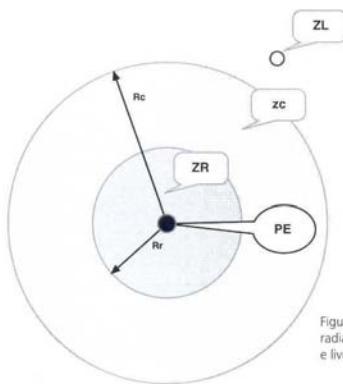
Figura 1 - Distâncias no ar que delimitam radialmente as zonas de risco, controlada e livre

PE= Ponto da instalação energizada.

ZL= Zona livre.

ZC= Zona controlada, restrita a trabalhadores energizado.

ZR= Zona de risco, restrita a trabalhadores autorizados e com a adoção de técnicas, instrumentos apropriados ao trabalho.

Pela tabela do Anexo II e analisando o raio R<sub>c</sub> da representação acima, observamos que os trabalhadores que ocupam a faixa de compartilhamento, estão dentro da zona controlada, portanto obrigados a ter um curso básico de segurança de 40 horas. Precisamos interagir junto ao Ministério do Trabalho e Emprego para que nesse curso básico, conte com também tópicos sobre tarefas executadas nos postes por empresas de telecomunicações, e os cuidados que devem ser tomados.
